WYCENA TECHNICZNA Nr 502/12/25/M

Rzeczoznawca: mgr inż. Marcin Iwański RS001261

Zakres oceny: **Określenie wartości rynkowej koparki kołowej WARYŃSKI K-406.**

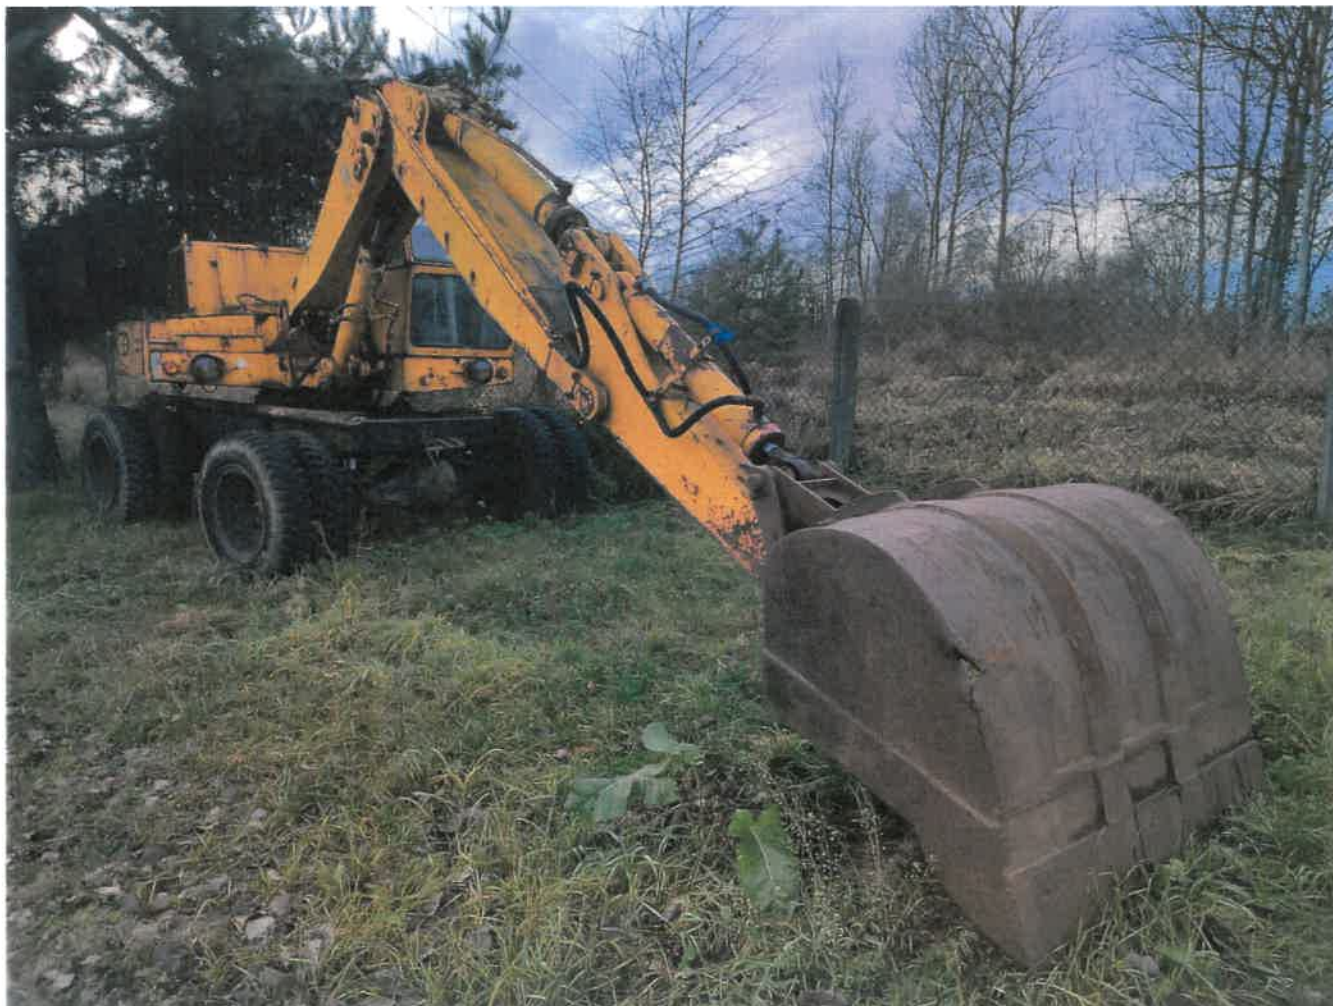
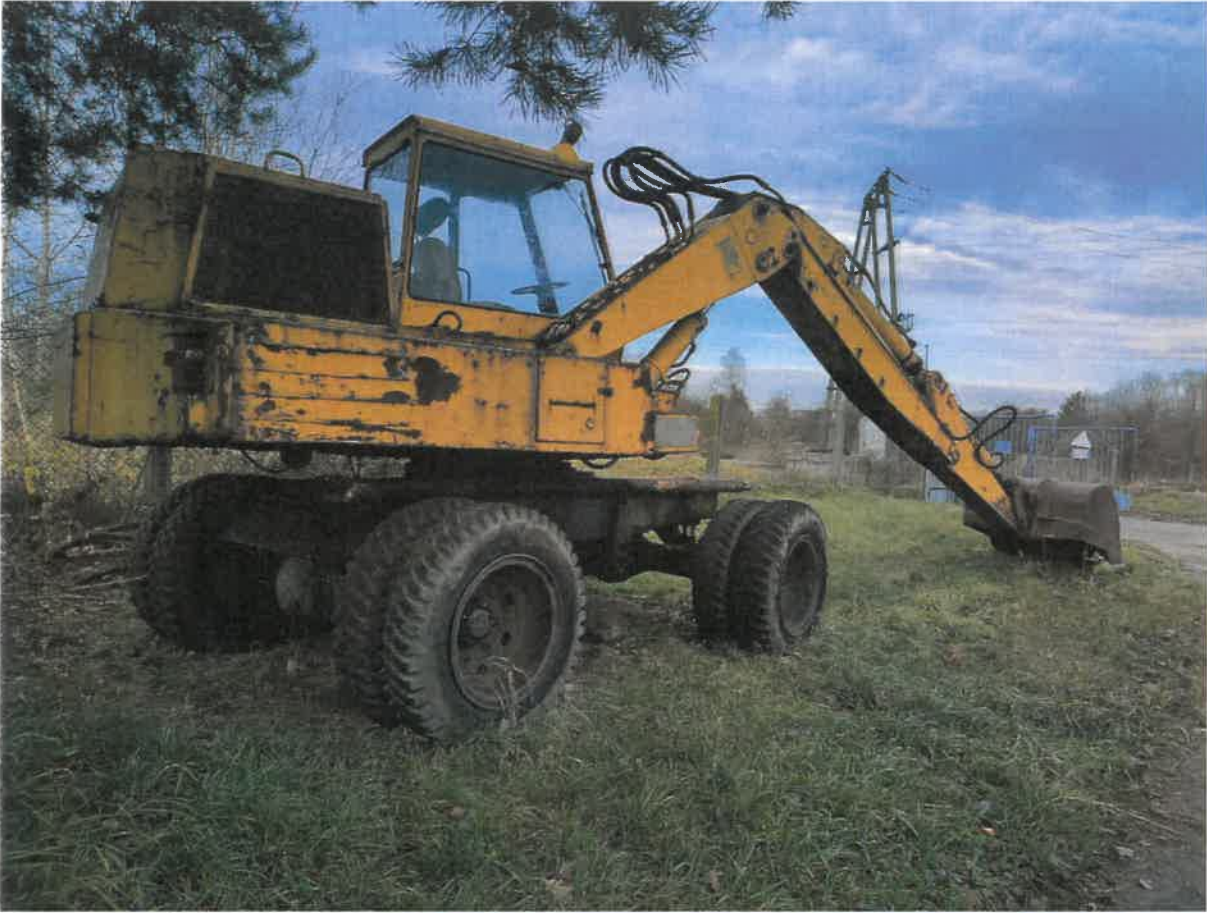
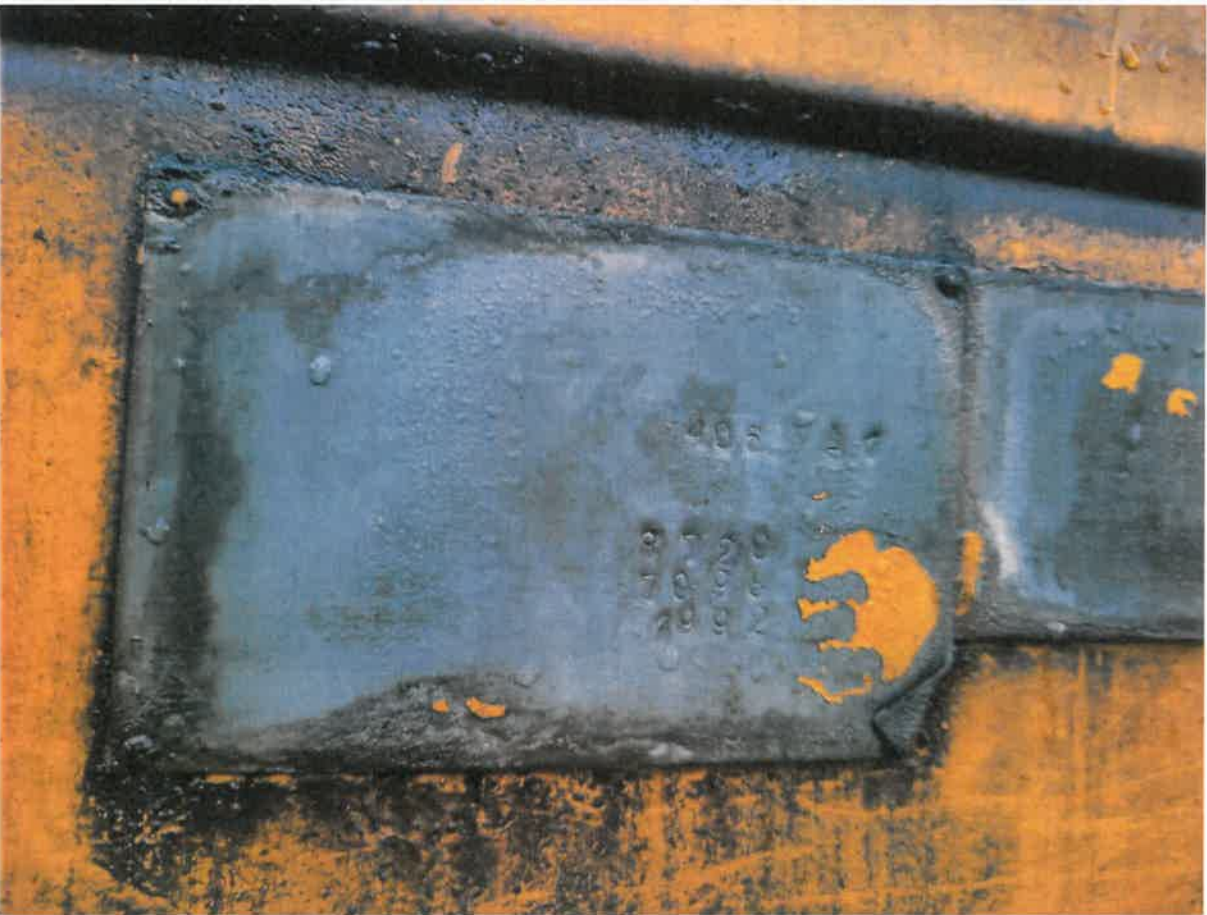
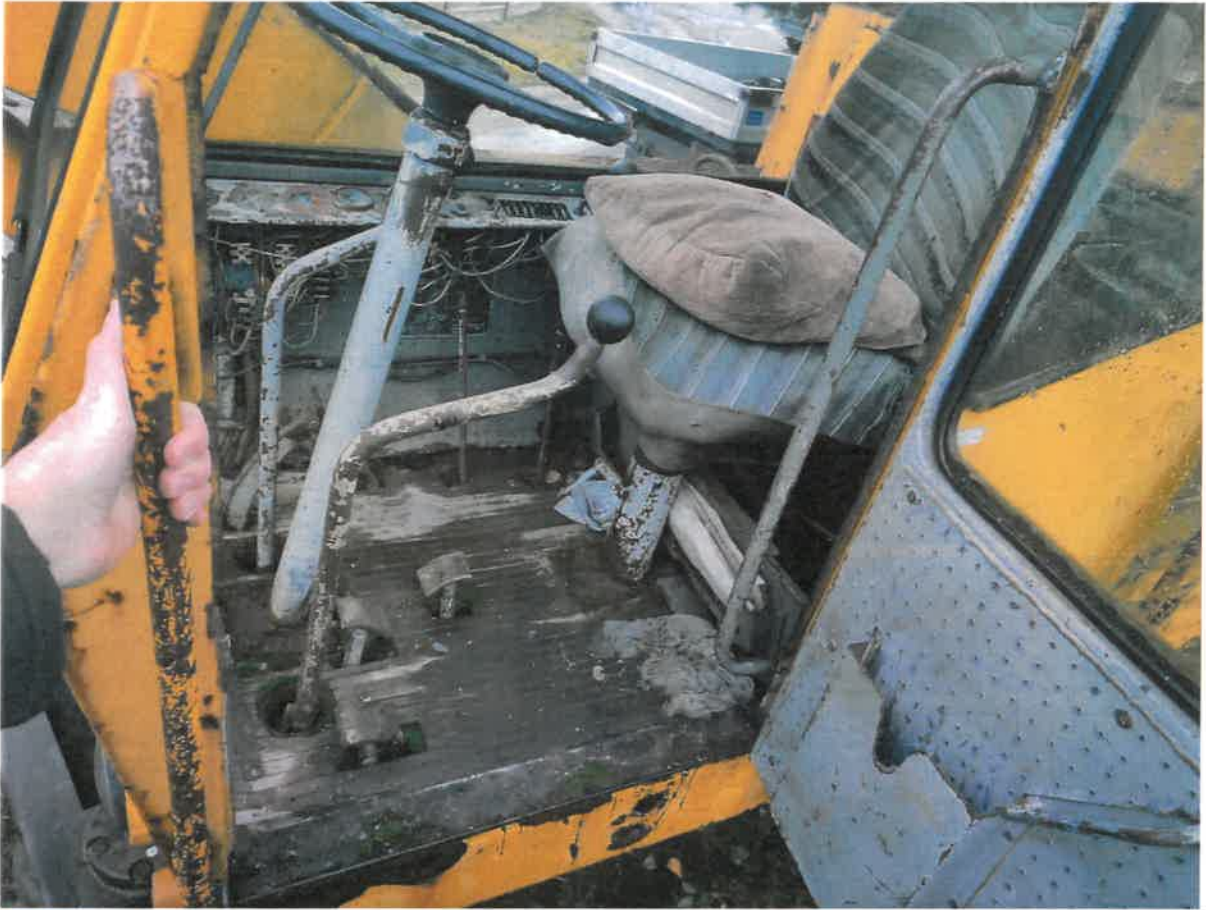
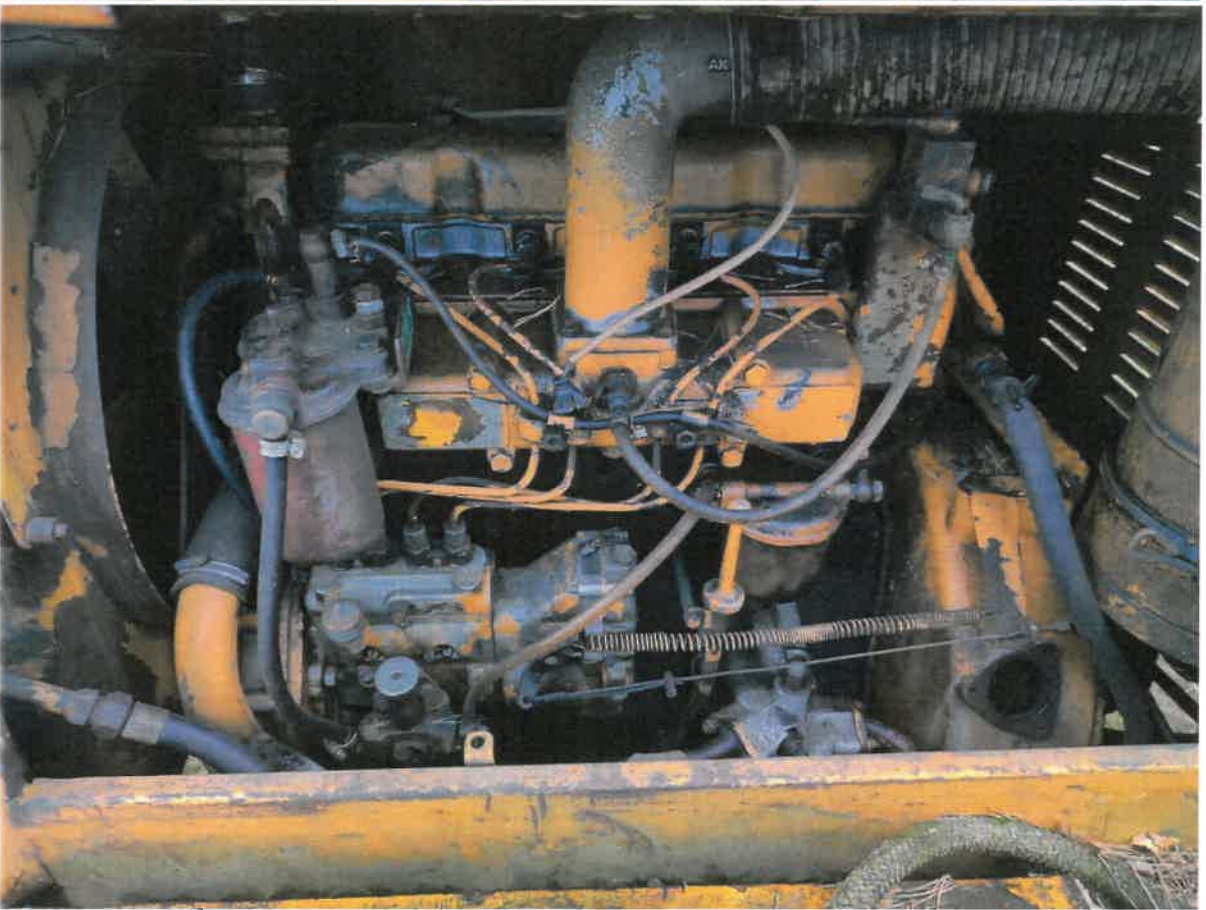
- rozruch silnika – nie możliwy - brak akumulatorów, wg operatora sprawny,
- silnik kompletny
- układ wydechowy skorodowany
- brak wycieków – jedynie zawilgocenia płynów eksploatacyjnych z okolic silnika

- układ przeniesienia napędu kompletny – brak możliwości sprawdzenia podczas pracy, posiada liczne ślady korozji i nieszczelności.

- kabina operatora kompletna, posiada typowe nadmierne ślady użytkowania i zabrudzenia eksploatacyjne, zużycie eksploatacyjne większe nieadekwatne do przepracowanych motogodzin i lat użytkowania, tapicerka poprzecierana, dźwignie sterujące bez uchwytów, przełączniki niekompletne, wskaźniki nieczytelne, instalacja elektryczna budzi wątpliwości poprawnego montażu,
- stan powłoki lakierowej nadwozia – posiada typowe zadrapania i otarcia, liczne odpryski z ogniskami korozji.

- posiada typowe liczne wgniecenia, otarcia ze ogniskami korozji,
- emblematy, tabliczki informacyjne – kompletne, słabo czytelne.

- kompletny - brak możliwości sprawdzenia podczas pracy, przewody hydrauliczne mocno skorodowane, posiadają liczne ślady nieszczelności,
- ramie koparkowe kompletne, mocno skorodowane sworznie/gniazda z tulejami połączeń ruchomych.

Uwagi: stan techniczny maszyny wskazuje na nadmierne zużycie eksploatacyjne oraz liczne uszkodzenia spowodowane długotrwałym przestojem, niemożliwe do przywrócenia właściwego stanu technicznego z uwagi na koszty przewyższające kilkakrotnie wartość maszyny. Doświadczenie pokazuje, że silnik, czy inne mechanizmy nie uruchamiane ponad pół roku mogą posiadać uszkodzenia wewnętrzne spowodowane działaniem korozji i warunków atmosferycznych. Sugeruje się utylizację lub zbycie maszyny w celu odzysku niektórych części zamiennych. W oświadczenia maszyna nie posiada innego osprzętu – łyżek.
